Sicherheitssanierung und Begleitmaßnahmen an der TU Wien

Exkursionsbericht vom 23.04.2018

234.986 Seminar mit Exkursionen aus dem aktuellen Baubetrieb

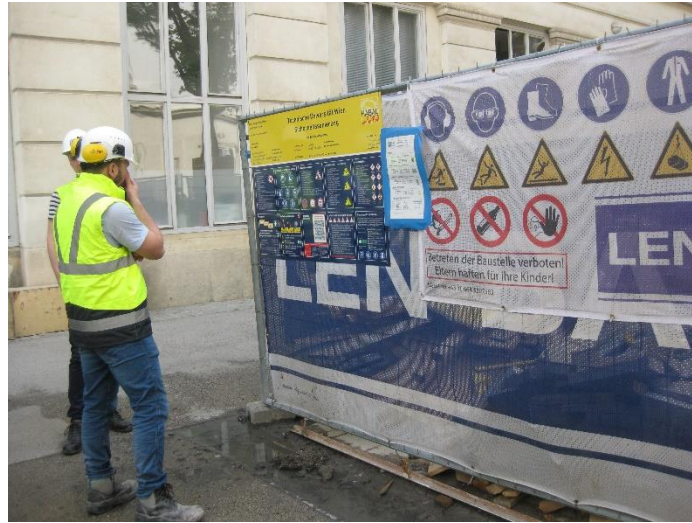
der Arbeiter und das Hinweisen auf Gefahren. Da auch auf dieser Baustelle Arbeiter unterschiedlicher Herkunft und Muttersprache tätig sind, wird mit Symbolen gearbeitet. Wichtige Hinweise und Telefonnummern sowie das Verhalten im Notfall sind am Bauzaun angebracht.

Abbildung 2: Tafel mit Sicherheitshinweisen und Telefonnummern am Bauzaun

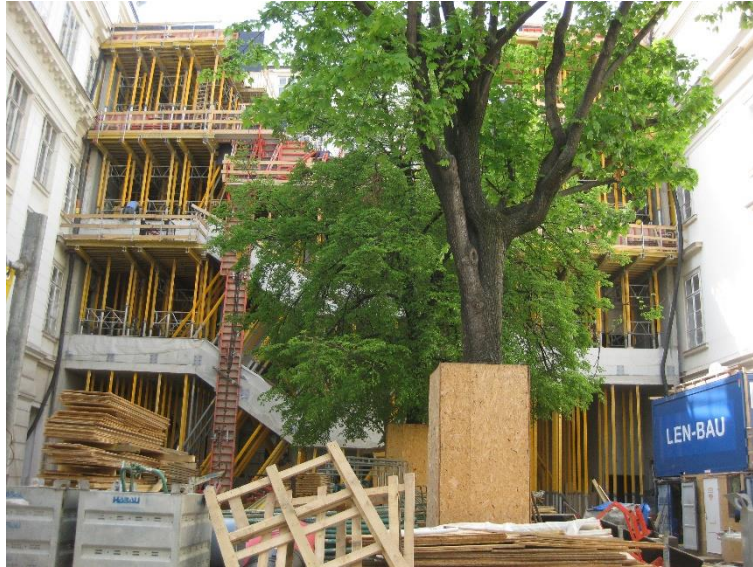
Sicherheitstechnisch ist das Bauen im Bestand besonders anspruchsvoll. Grundsätzlich gibt es drei mögliche Konzepte: Absiedelung, Teilabsiedelung oder im laufenden Betrieb bauen. Für die ausführenden Firmen ist in jedem Fall eine Absiedelung am einfachsten. Im Falle der TU Wien war dies jedoch nicht möglich, sodass im laufenden Betrieb saniert wird. Nur wenige Institute konnten umgesiedelt werden, die Lehrveranstaltungen laufen großteils unbeeinflusst weiter. Dies erfordert erhöhte Sicherheitsmaßnahmen und Schutzvorkehrungen wie zum Beispiel versperrbare Baustellentüren, Staubschutzmaßnahmen und mit Schellen geschlossene Bauzäune.

Abbildung 3: Der Baustellenbereich muss gegen Eindringen von Unbefugten gesichert werden

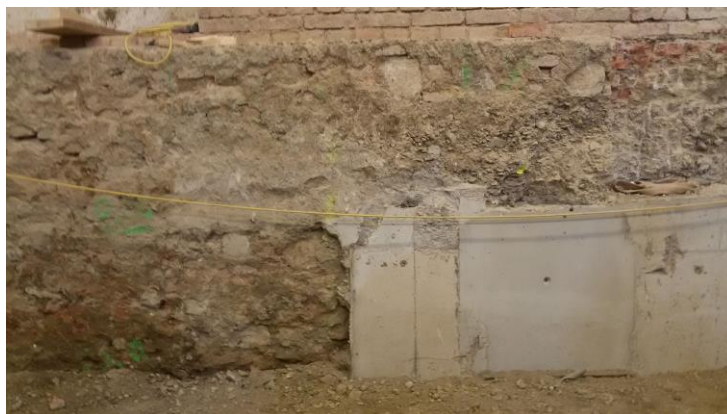
Im Bestand bauen wird oft auch noch durch andere Faktoren erschwert. Oft stimmen die Bestandspläne nicht mit der Realität überein, sodass kritische Details erst in der Ausführungsphase bekannt werden. Ein solches Problem stellte ein Fundament unter dem ehemaligen Wasserbaulabor dar. Es wurde jene Stelle besichtigt, welche im Dezember 2017 zu einem Großeinsatz mit Gebäudeevakuierung geführt hatte. Geplant war eine neue Decke auf $-4,00$ m. Ein Probeschurf ergab, dass die Fundamente unter dieses Niveau herabreichten. In der Ausführung zeigte sich jedoch, dass es einen Höhengsprung im Fundament gab, sodass dieses plötzlich untergraben war. Ein Baustopp wurde veranlasst und der zuständige Bodenmechaniker hinzugezogen, außerdem das gesamte Gebäude auf neu entstandene Risse untersucht. Diese Suche verlief negativ, sodass abgestimmt wurde, die betreffende Stelle zu unterfangen. Laut DI Petschl bleibt festzuhalten, dass das Gebäude zu keinem Zeitpunkt tatsächlich einsturzgefährdet war. Durch solche Änderungen kann die Bauzeit verlängert werden und Prognosen gestalten sich schwierig.

Abbildung 4: Höhengsprung im Bestandsfundament

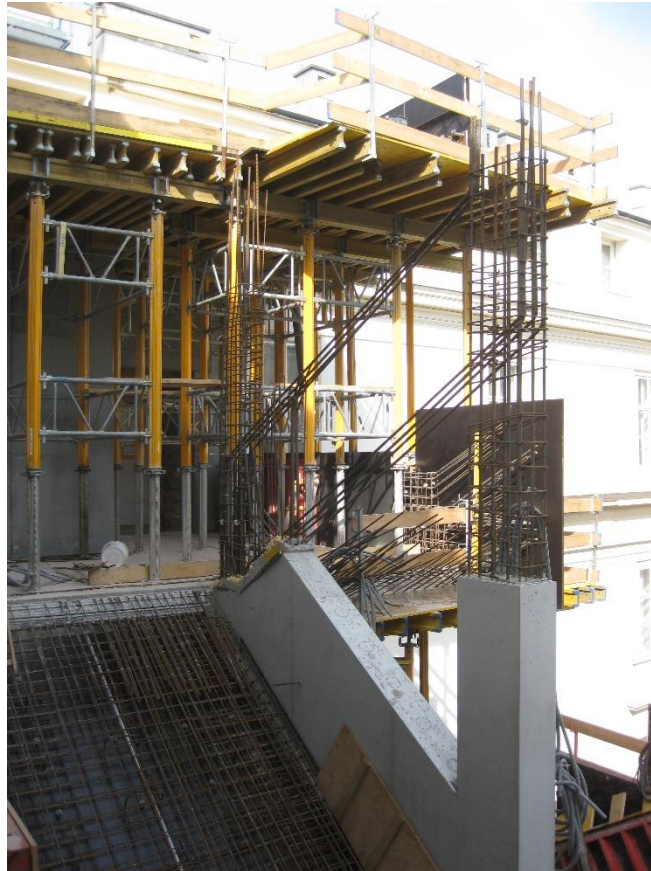
Stiege 10 ist aktuell komplett gesperrt, sodass die Fluchtwege umgeleitet werden mussten. Der neue Zubau ist in Sichtbetonqualität geplant. Ursprünglich war Weißbeton vorgesehen, davon wurde aber wieder abgewichen, um Komplikationen durch die stark erhöhten Anforderungen zu verhindern. Die

Stiege ist selbsttragend geplant, was eine komplette Unterstellung während der Ausführung erforderlich macht. Zudem ist ein hoher Bewehrungsgrad erforderlich, was die Herstellung zusätzlich erschwert.

Abbildung 5: Unterstellungen und Bewehrung der neuen Stiege 10

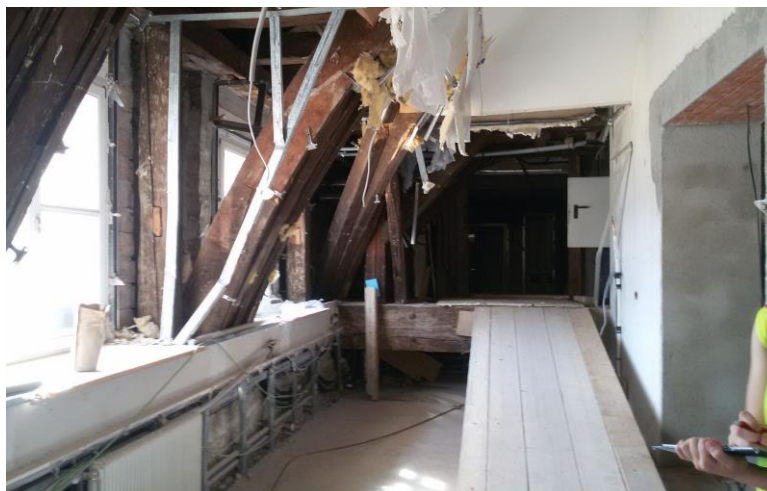
Zuletzt wurde das Dachgeschoß im AA-Trakt besichtigt. In diesem Bereich wurde erst im Zuge der Ausführung ein massives Zugband aus Holz entdeckt, das den Durchgang versperrt. Eine Entfernung ist derzeit nicht möglich, da gemäß den Ausführungsplänen kein Platz für ein neues Zugband in ähnlicher Lage ist. Eine Lösung wurde bis zum Exkursionstermin noch nicht gefunden. In einem anderen Raum bereitete der Abbruch einer Stiege Schwierigkeiten, da sich die Stiegenkonstruktion als tragend erwies. Mithilfe von Unterstellungen konnte die Stiege jedoch entfernt werden.

Abbildung 6: Das problematische Zugband im AA-Trakt (unter der Rampe)
